## Atomic-level investigation of Top of Line Corrosion API 5L Grade B

Supriyadi

Jurusan Teknik Mesin, Fakultas Teknik, Universitas Soerjo, Ngawi

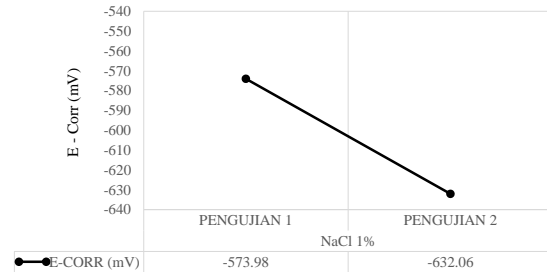
Gambar 2 E-corr VS Air Terproduksi (10.000 ppm chloride)

Berdasarkan gambar 2, 3 dan 4 menunjukkan kecenderungan semakin besar potensial korosi dan arus korosi semakin besar pula laju korosi dari material baja karbon. Sebaliknya semakin kecil potensial dan arus korosi semakin kecil laju korosi dari material baja karbon. Adapun untuk laju korosi air terproduksi dengan konsentrasi *chloride* 10.000 ppm berada diantara 3.4 mpy hingga 5.9 mpy termasuk dalam kategori *high risk* yang dapat menyebabkan kerusakan material pipa dalam waktu yang tidak terlampau lama.

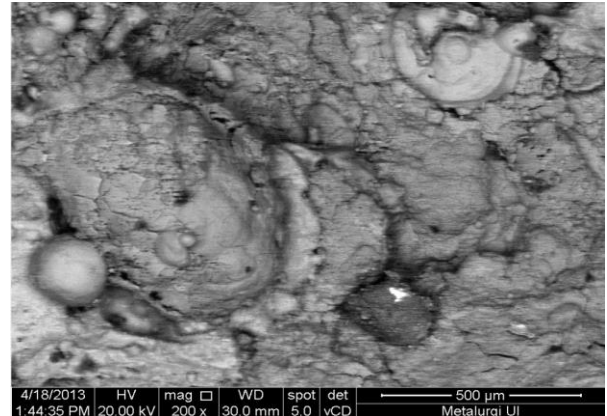
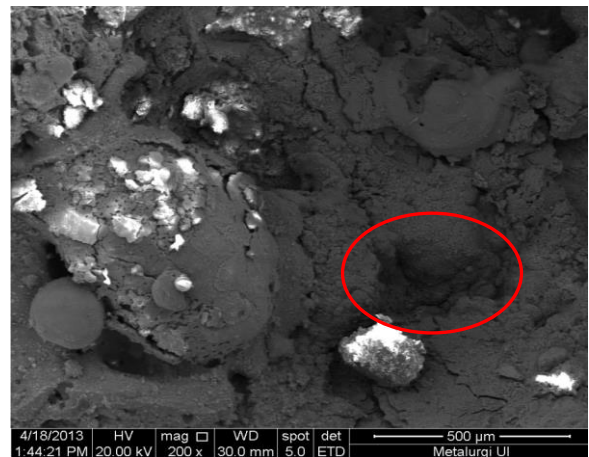
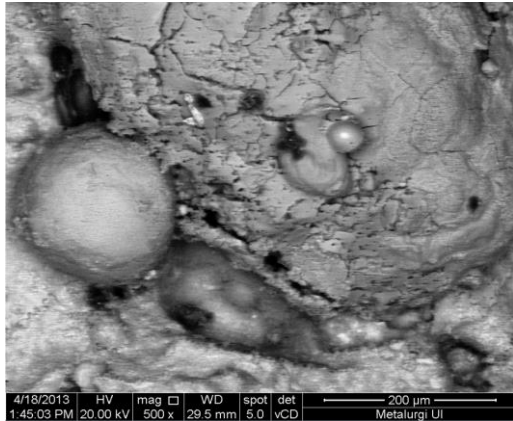
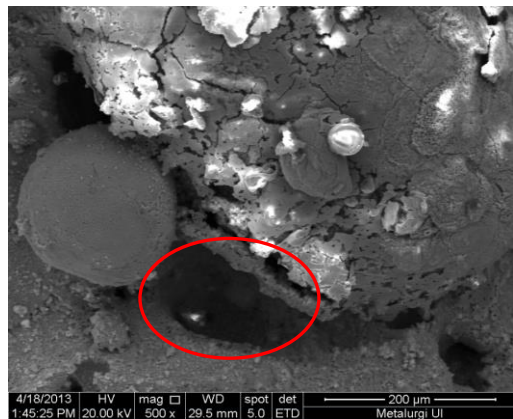
Gambar 4 (a) – (d) Hasil Analisa SEM dengan Perbesaran 200X – 500X Lapisan Internal Pipa

Pada gambar 4 (a) sampai dengan (d) menunjukkan foto – foto analisis SEM perbesaran 200X – 500X dengan area hitam yang dilingkari merah mengidentifikasi adanya area yang mengalami *pitting corrosion* dimana memiliki posisi lebih rendah dan dalam dibanding area yang cerah. Perbedaan warna serta ketinggian menggambarkan kerusakan yang dialami

material akibat korosi di area tersebut.

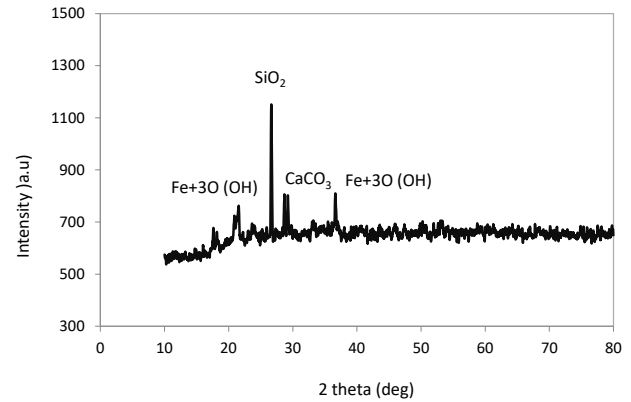
Gambar 9 Hasil Pengujian XRD

Dari hasil analisa difraktogram XRD yang ditunjukkan pada Gambar 9 diketahui senyawa-senyawa yang membentuk produk korosi, yaitu sebagai berikut:

1.  $\text{SiO}_2$ : Silicon Oxide (Quartz, syn)  
 $2\theta : 26.6$   $I I : 1178$
2.  $\text{Fe+3O(OH)}$ : Iron Oxide Hydroxide (Goethite)  
 $2\theta : 36.6$   $I I : 834$
3.  $\text{CaCO}_3$ : Calcium Carbonate (Calcite)  
 $2\theta : 29.2$   $I I : 826$

Pengujian XRD telah mengkonfigurasi mekanisme *corrosion damage* di area *pitting corrosion*.

Mekanisme *top of line corrosion* yang terjadi menunjukkan terjadinya proses degradasi

atau pengurangan lapisan dalam logam API 5L (Fe<sup>2+</sup>) di lingkungan dengan kandungan fluida yg cenderung asam dan banyak mengandung ion chloride dan sulphate (Cl<sup>-</sup> & SO<sub>4</sub><sup>2-</sup>) dimana terdapat area – area tertentu yang tertutup oleh scale karena adanya keberadaan ion karbonat (CO<sub>3</sub><sup>2-</sup>) menyebabkan proses korosi pitting (*pitting corrosion*) di area tersebut lebih agresive sehingga lambat laun terjadi kebocoran.

5. Analisis XRD menunjukkan produk korosi yang nampak pada area yang terkena serangan korosi dominan penyusun unsur - unsur berupa besi dan oksida serta membentuk senyawa – senyawa yang dominan seperti SiO<sub>2</sub>, Fe+3O(OH) dan CaCO<sub>3</sub>.
6. Untuk menghambat laju korosi pipa API 5L grade B yang dilalui fluida air terproduksi salah satu metode penanggulangan adalah perlunya dilakukan pemilihan inhibitor yang tepat untuk mengatasi hal tersebut.
