**ANALISIS KEAUSAN PADA PICK BREAKER
PT. GANDA ALAM MAKMUR- SANGKULIRANG, KALIMANTAN TIMUR**

Indri Ariyanthy Melindah¹, Riria Zedy Mirahati², Anton Sudyanto³

*Prodi Teknik Metalurgi, Jurusan Teknik Pertambangan, Fakultas Teknologi Mineral,
UPN "Veteran" Yogyakarta, Jl. Babarsari 2, Tambakbayan, Depok, Sleman, Yogyakarta, 55281
E-mail: indri.melindah@gmail.com*

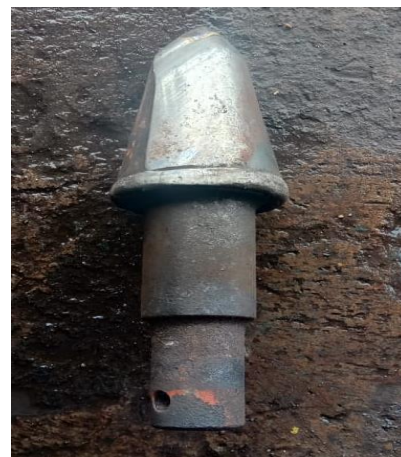
Gambar 2. *Pick Breaker* yang Mengalami Keausan

Menurut Ady Setiawan, (2018) Keausan adalah hilangnya bahan dari suatu permukaan atau perpindahan bahan dari permukaannya ke bagian yang lain. Keausan yang terjadi pada suatu material disebabkan oleh adanya beberapa mekanisme yang berbeda dan terbentuk oleh beberapa parameter yang bervariasi meliputi bahan, lingkungan, kondisi operasi, dan geometri permukaan benda yang terjadi keausan seperti pada Gambar 2.

Dari hasil penelitian dapat dilihat bahwa keausan yang terjadi pada PT. Ganda Alam Makmur disebabkan oleh gesekan antara pick breaker dengan batubara, pembebanan pada *feeder breaker* yang berulang-ulang, dan adanya reaksi kimia yang terjadi pada pick breaker karena tingginya kandungan sulfur pada batubara sehingga mengakibatkan terjadinya keausan korosi. Berikut ini merupakan analisis dari penelitian diatas.

Dari tabel 1 dapat dilihat selain gesekan, pada *pick breaker* juga terjadi keausan *fatigue* atau keausan lelah. Keausan ini terjadi akibat *feeder breaker* mengalami beban yang berulang-ulang, serta semakin tinggi beban dan kecepatan yang diberikan pada *feeder breaker* maka laju keausan pada *pick breaker* akan semakin meningkat.

Proses keausan korosi ini disebabkan karena adanya reaksi kimia yang terjadi pada *pick breaker*. Berdasarkan Kepmen ESDM No. 139.K_HK.02-MEM.B-2021 Tentang Harga dan Acuan Penjualan Batubara di Indonesia menyatakan bahwa kandungan sulfur acuan pada batubara adalah 0,8 % sementara dari tabel 2 terdapat beberapa batubara yang memiliki kandungan sulfur tergolong tinggi. Kandungan sulfur dalam batubara mudah bereaksi dengan unsur oksigen dan *hydrogen* yang terdapat dalam udara dan akan membentuk senyawa asam sehingga ketika bersinggungan langsung dengan *pick breaker* yang terbuat dari baja karbon dapat menyebabkan terjadinya keausan korosi. Hal ini menyebabkan terbentuknya lapisan oksida pada *pick breaker* yang akan terus menebal dan getas, sehingga runtuh dari kerusakan lapisan itu akan menghasilkan partikel keausan (*wear*

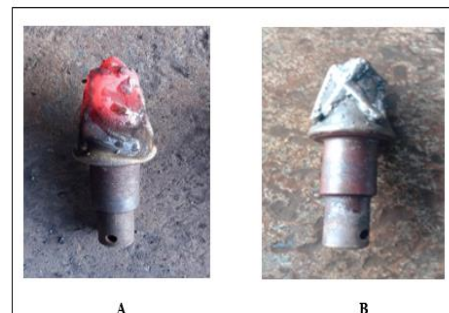
Gambar 5. (A) *Pick Breaker* dalam Proses *Hardfacing*, (B) *Pick Breaker* yang Telah di *Hardfacing*

Setelah dihardfacing dengan kawat *cobalrc* austex dan *cobalrc* 9e dapat memperpanjang *life time pick breaker* sehingga dapat digunakan dalam waktu lebih dari setahun. Berikut gambar *pick breaker* yang sudah di *hardfacing*.

Untuk mencegah keausan pada *pick breaker*, PT. Ganda Alam Makmur menggunakan metode *hardfacing* adalah proses pengelasan permukaan yang menggunakan busur api, busur dan plasma untuk melebur logam dasar serta membentuk lapisan yang tahan aus, tahan korosi dan tahan panas pada permukaan benda kerja. *Hardfacing* memiliki fungsi sebagai perbaikan dan penguatan permukaan (Abu Bakar, 2021).

Proses *hardfacing* dapat mulai dilaksanakan dengan menyiapkan alat dan bahan yang akan digunakan selanjutnya memberi tanda dari tempat alur, yang bertujuan agar proses *hardfacing* tepat pada bagian *pick breaker* yang akan di *hardfacing*. Kemudian dilakukan pengaturan arus las (*ampere*) yang sesuai dengan diameter kawat las *cobalarc AUSTEX* dan *cobalarc 9e*. Berikutnya memulai proses pengelasan dengan membuat alur las pada lapisan pertama dan kedua hingga tersusun di bidang-bidang pengelasan, terakhir adalah membersihkan hasil pengelasan pada *pick breaker*.
